解决十字穴损坏问题的最佳方案!

改良简要 (现行品与改良品的差异)

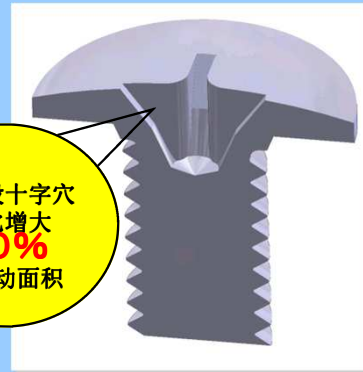
与一般十字穴
相比增大
20%
的驱动面积

与一般十字穴相比,新增 θ 面。
通过使用专用螺丝刀,利用驱动面积增大的效果,实现防止十字穴损坏的目的。

1. 通过增加驱动部面积,减轻十字穴单位面积的负荷,在防止十字穴损坏的同时也提高了螺丝刀的耐久度。
2. 通过增加驱动部面积而形成的新增驱动面 θ 部,位于远离轴心的位置,直接导致扭矩的半径(驱动重心)加大从而减轻了紧固负荷,实现防止螺丝十字穴损坏以及提高螺丝刀耐久度的效果。
3. 2段阶梯形设计,也可适用于LAMIX,在保持现有头部以下尺寸增强的同时,维持现有安全率、提高紧固性能。
4. 基本设计为精密0番,可以使用0番螺丝刀进行紧固以及拆卸。
5. 配合专用螺丝刀使用,防止头部涂装产品以及电镀产品的涂装剥落。
