タフクロス®

締結技術レポート

しっかりと締めると十字穴がつぶれる…**妙案あり!**

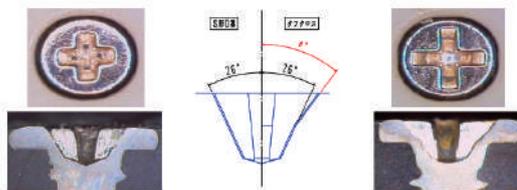
駆動部の形状

一般的な十字穴と比較して
20%
駆動面を拡大

一般的な十字穴に比較して、新たに**θ面**を追加しました。これにより専用ビットの締め付けでは**駆動面積拡大効果により、駆動穴潰れを防止**します。

1. 駆動面の拡大により、駆動面の単位面積当たりの負荷を軽減し、穴潰れを防止しビットの耐久度も向上する
2. 駆動面の拡大により、新設した駆動面θ部はねじ軸心から離れた所に位置しているため、トルクのかかる半径(駆動重心)を大きくすることで負荷を軽減し、穴潰れを防止しビットの耐久度も向上する
3. 2段形状によりラミクスにも適応し、首下補強も現状通りで安全率を損なうことなく、ねじ込み性能も向上する
4. 基本設計は0番なので、0番ビットで緩めたり締めたりが可能
5. 専用ビットとの組み合わせで、頭部塗装品及びメッキはがれ防止に効果がある

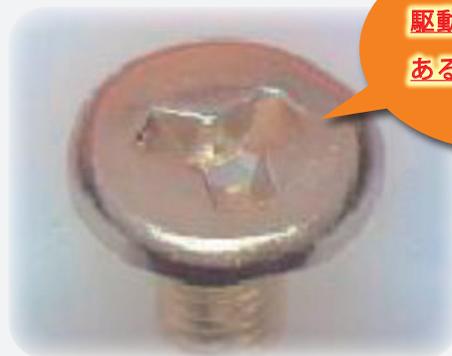
通常T.P.R.駆動部と比較して新たに θ 面を追加しました。これにより、専用ビットでの締め付けでは、**駆動面積拡大の効果により、駆動穴潰れを防止します。**

通常T.P.R.と比較して
20%
駆動面を増大

- **市販ビットではゆるめることのできない特殊駆動部**
- **省スペースへ薄頭化対応**
- **駆動穴強度の向上&ねじ首下強度の確保**
- **ねじ込み作業の向上(専用ビット)&メンテナンスの互換性(通常T.P.R.ビット共用可能)**
